หัวข้อ : วิธีการแก้ไขพิมพ์สองหน้าแล้วสีจาง
 รองรับปริ้นเตอร์รุ่น : Inkjet ที่รองรับ Duplex
 รองรับระบบปฏิบัติการ : Windows

ปัญหา: สี Drop ลง เมื่อพิมพ์ Duplex

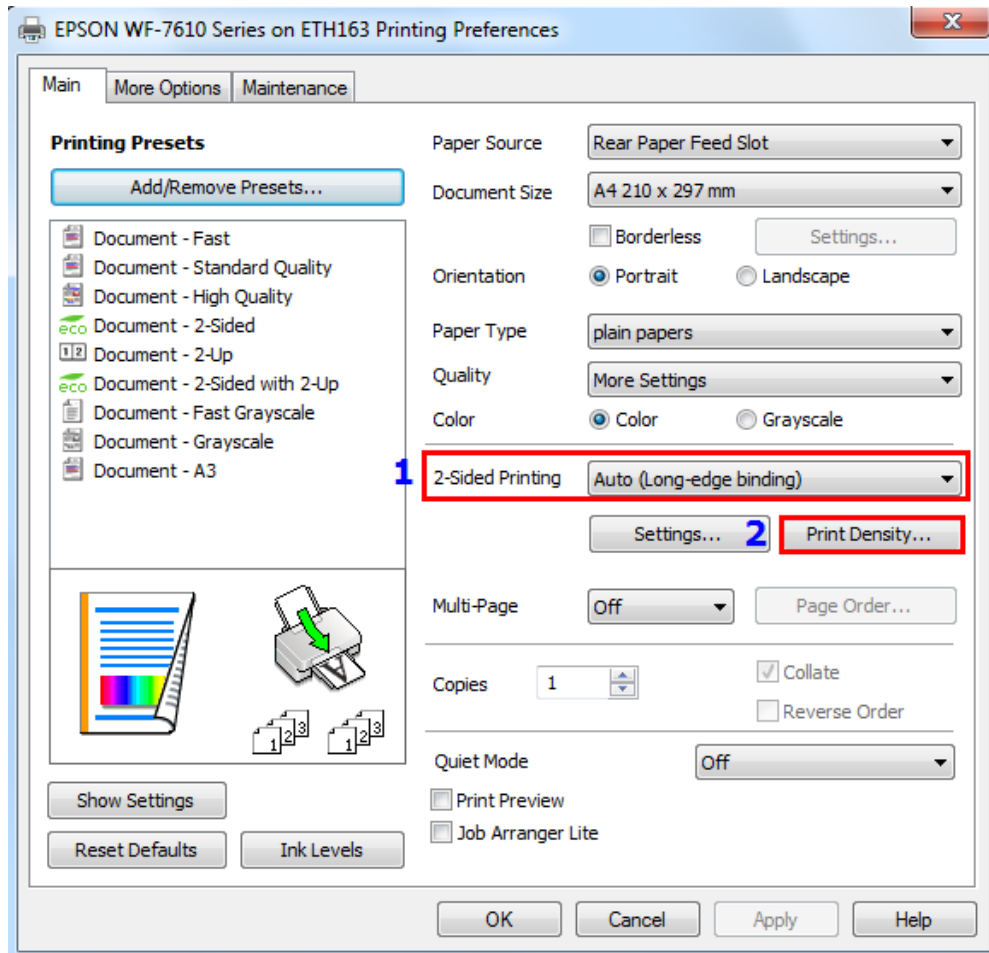
สาเหตุ: เมื่อมีการเลือกพิมพ์ Duplex ไดรเวอร์จะทำการปรับให้เป็นโหมด ECO (ประหยัดกระดาษ ประหยัดหมึก) ซึ่งจะลดความเข้มของหมึก 20%

วิธีแก้ไข: ให้ปรับ density ในไดรเวอร์ให้เป็น 0% สามารถทำตามขั้นตอนได้ดังนี้

1. ให้เลือก **2-Sided Printing** เป็น **Auto** จากนั้นให้เข้าที่ **Print Density**
