หัวข้อ : วิธีการแก้ไข Scan หรือ Copy จากช่อง ADF แล้วเป็นเส้น
รองรับปริ้นเตอร์รุ่น : L6170,L6190

หาก Scan หรือ Copy จากช่อง ADF แล้วเป็นเส้น
เบื้องต้นให้ลองทำความสะอาดตรงกระจกสแกนของ ADF โดยมีวิธีการดังนี้

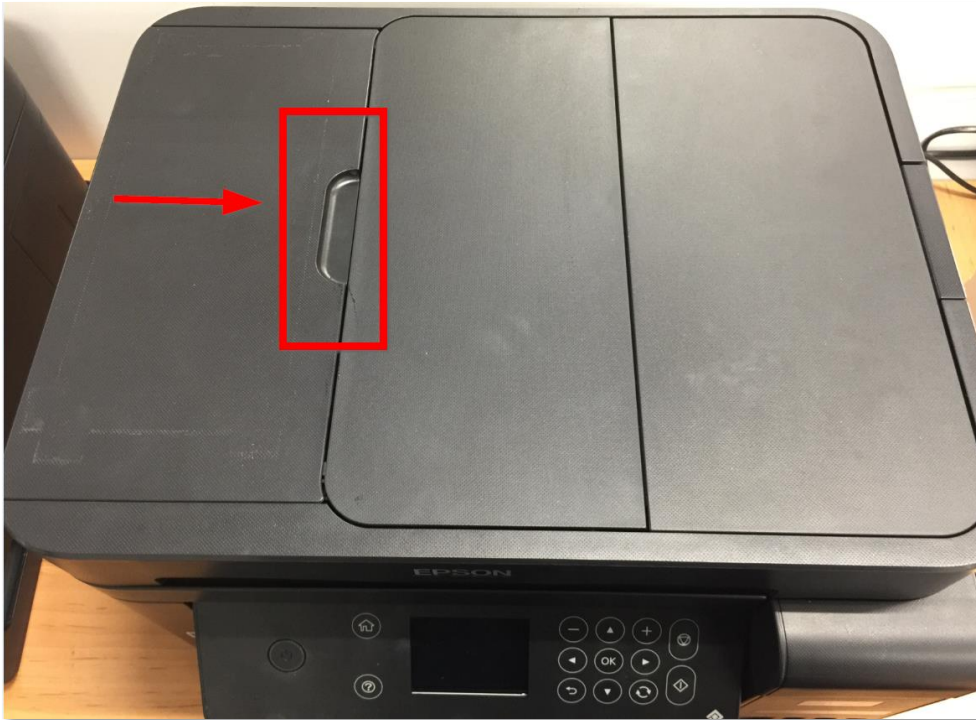
1. ทำการ **ปิดเครื่อง** ก่อน หลังจากนั้น **เปิดฝาชุด ADF** ขึ้นโดยดันไปด้านขวามือ ตามแนวลูกศร ดังภาพ

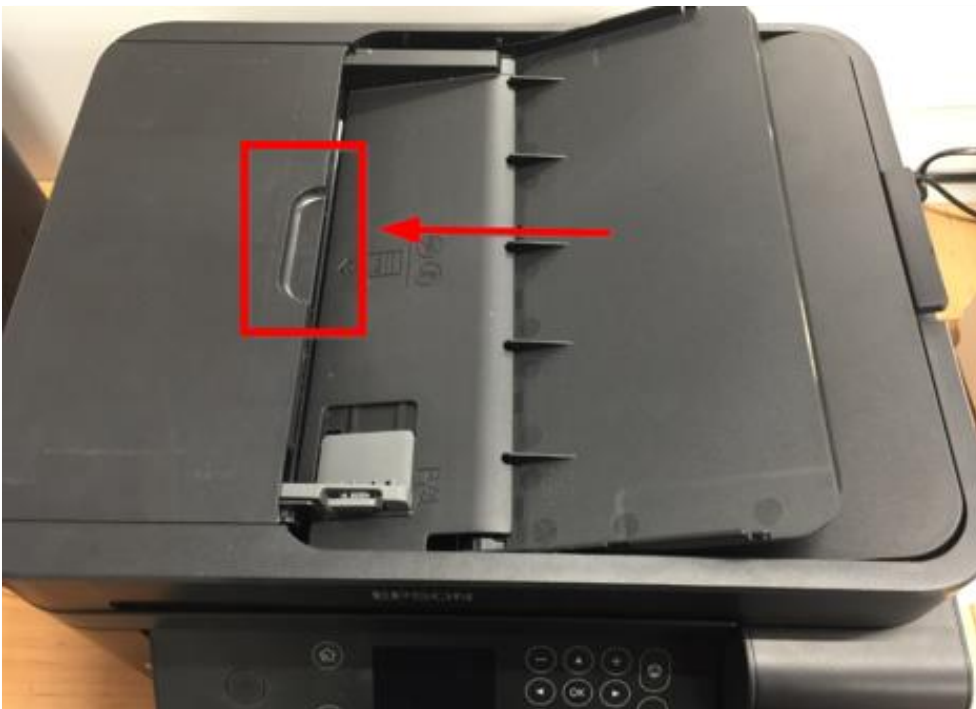
2. จับ **ฝาชุด ADF** แล้วเปิดไปด้านซ้ายมือ ตามแนวรูปศร ดังภาพ

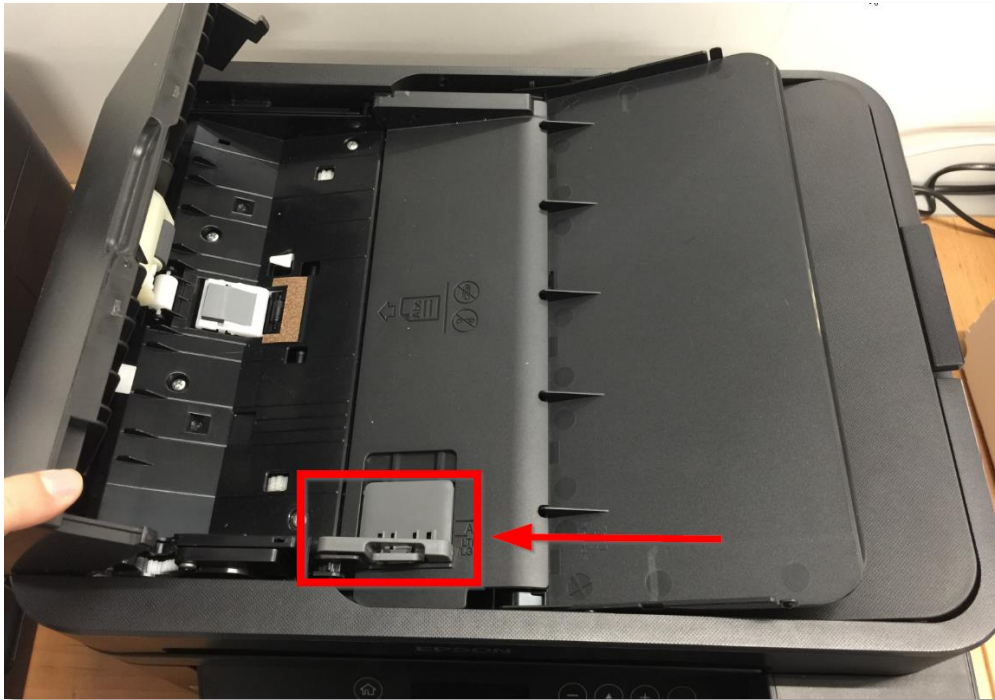
3. จะเห็นภายในช่อง ADF จับตรง **ที่กั้นกระดาษสีเทา** แล้วเปิดขึ้นไปอีก 1 ชั้น

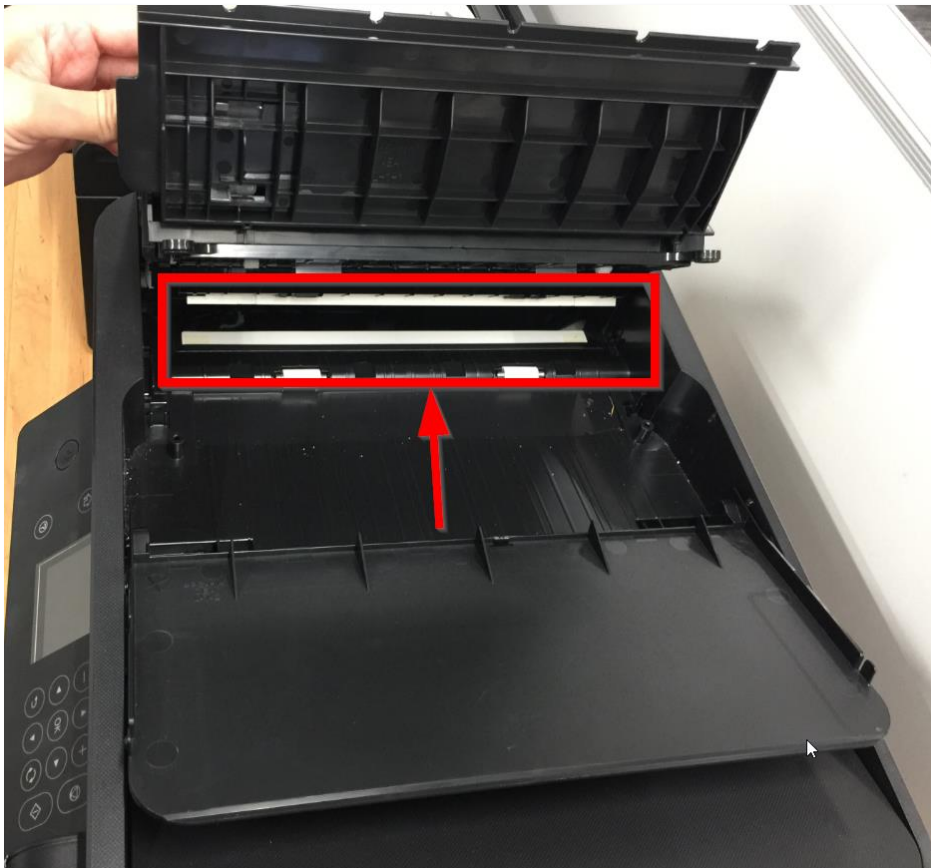
4. เมื่อเปิดขึ้นมาจะเห็นช่องสแกนภายใน ช่อง ADF ดังภาพ

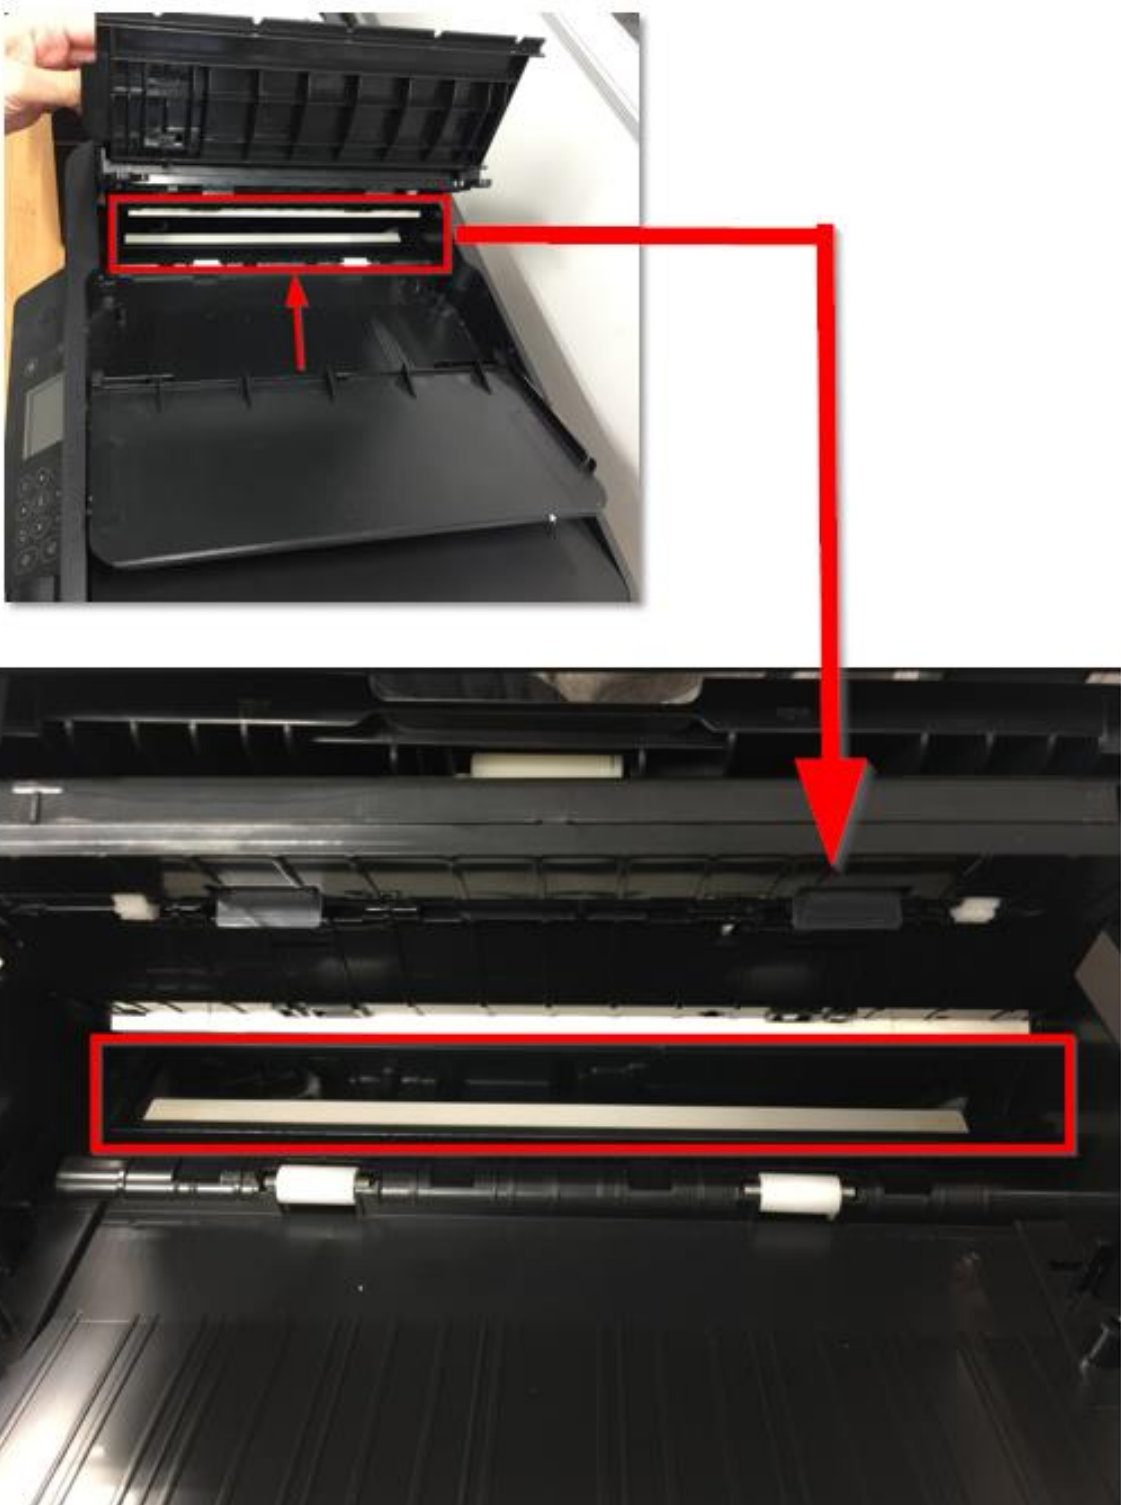
5. จะเห็นแถบกระจกแผ่นเล็กๆ เหมือนในรูป แนะนำใช้ผ้าเช็ดแว่น หรือ ผ้าที่ไม่มีขน เช็ดตรงบริเวณนี้ เมื่อเช็ดแล้ว ทำการปิดฝาชุดสแกนลงมาทั้ง 2 ชั้น (ปิดให้สนิท) และทดสอบใช้งาน Scan หรือ Copy อีกครั้ง

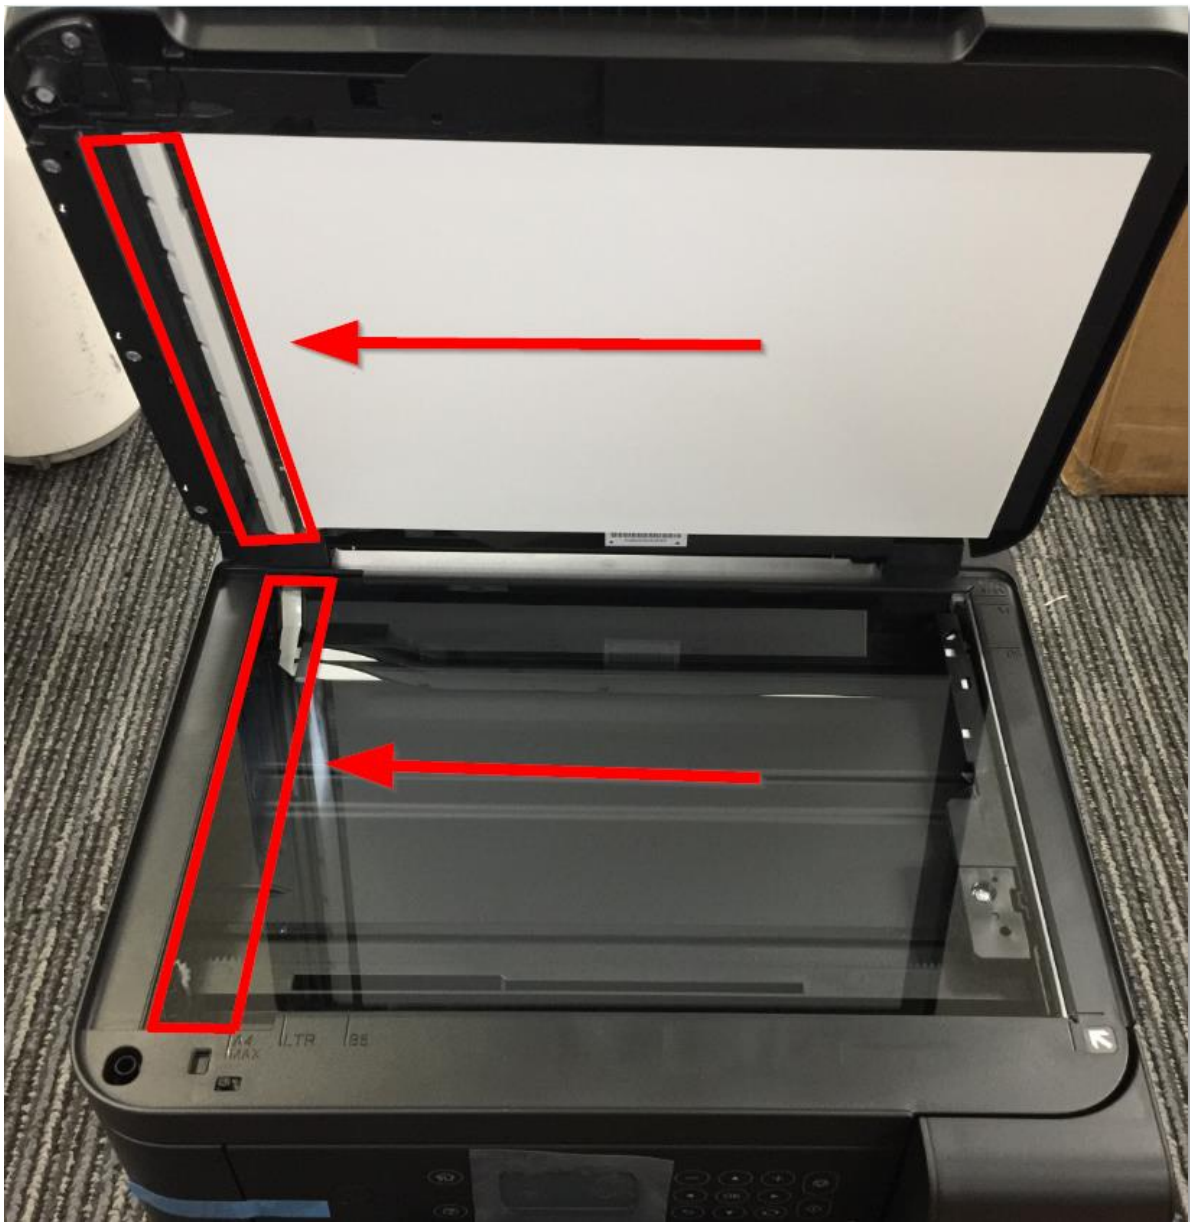
6. หลังจากนั้นเปิดฝาเครื่องพิมพ์ขึ้นที่หน้ากระจก เช็ดบริเวณที่ลูกศรชี้ดังภาพ

หมายเหตุ : หากดำเนินการแก้ไขแล้วยังพบปัญหาเดิม แนะนำติดต่อศูนย์บริการที่ได้รับการแต่งตั้งจาก Epson เพื่อให้ทางช่างที่ศูนย์บริการตรวจสอบตัวเครื่องให้อีกครั้ง
