วิธีการแก้ไข Scan หรือ Copy จากช่อง ADF แล้วเป็นเส้น รุ่น L550,L555

หาก Scan หรือ Copy จากช่อง ADF แล้วเป็นเส้น

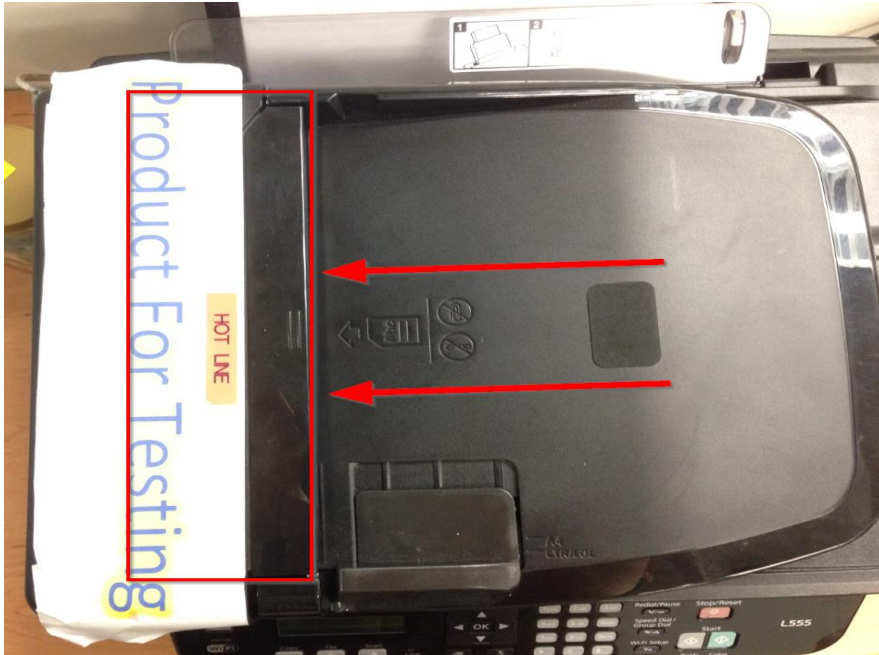
1. ให้ทำการ **ปิดเครื่อง** ก่อน หลังจากนั้น เปิดฝาขึ้นไป ตามรูป

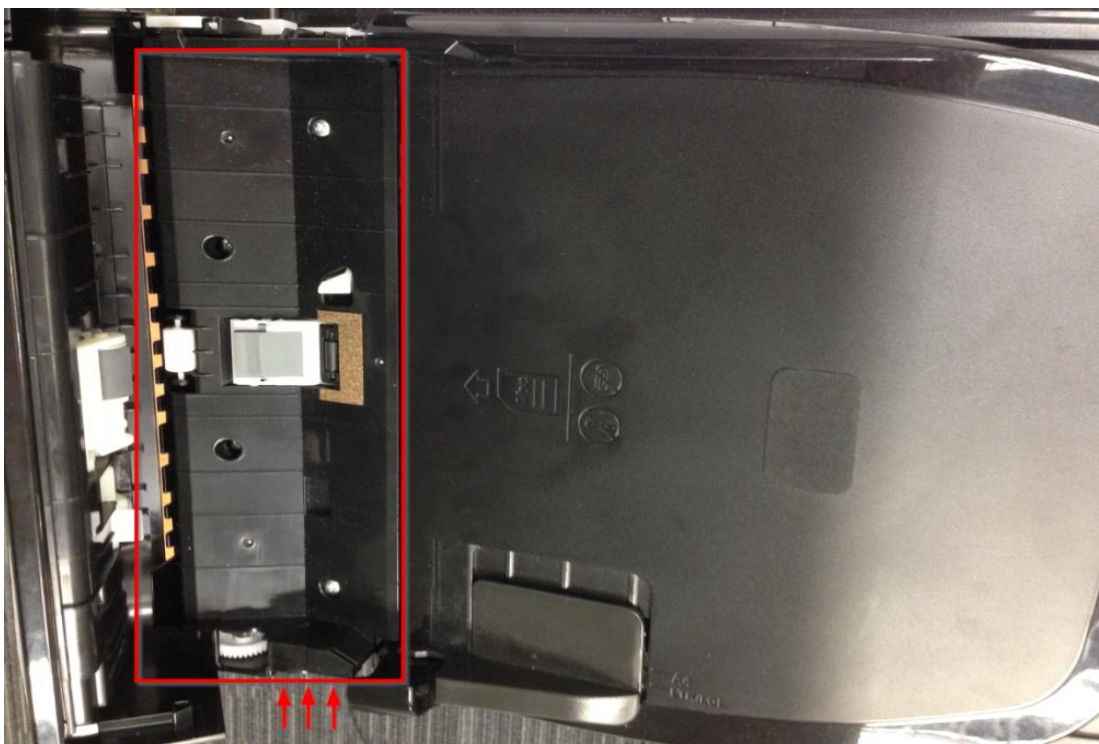
2. เปิดขึ้นมาแล้ว จะได้เหมือนรูปด้านล่าง และเปิดฝาขึ้นอีกชั้น โดยจับตรงที่ลูกศรชี้อยู่ ดังรูป

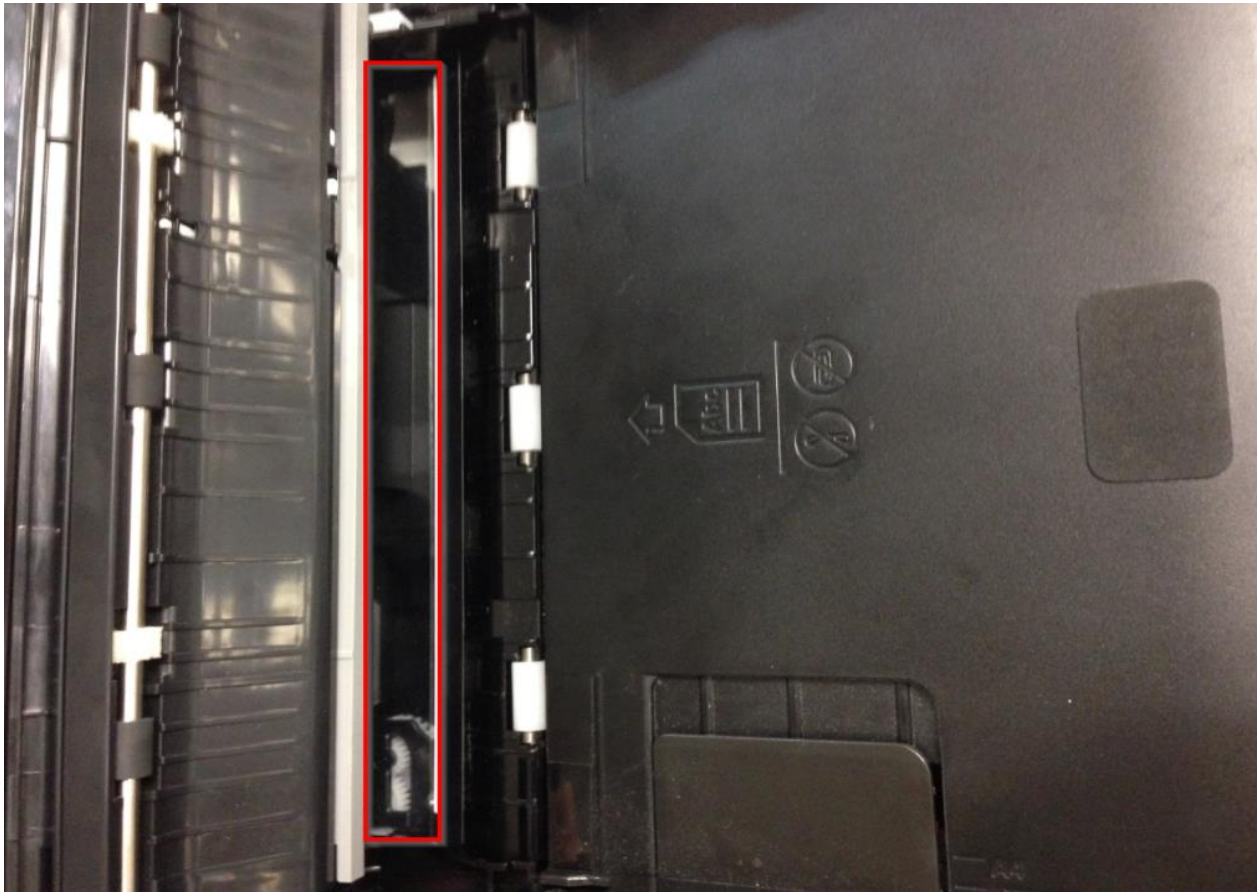
3. จะเห็นแถบกระจกแผ่นเล็กๆ เหมือนในรูป ให้เอาผ้าเช็ดแว่น หรือ ผ้าที่ไม่มีขน มาเช็ดตรงส่วนนี้ เช็ดเสร็จปิดฝาลงมาให้หมด (ปิดให้สนิท) และ ลองทดสอบ Scan หรือ Copy ดูกอีกครั้ง

***** หากดำเนินการแก้ไขแล้วไม่ได้ ให้ติดต่อศูนย์บริการที่ได้รับการแต่งตั้งจาก Epson เพื่อเช็คหัวอ่าน Scan จากช่อง ADF**
